รายงานสถานการณ์คุณภาพน้ำแหล่งน้ำ ในพื้นที่ตรวจวัดของสำนักงานสิ่งแวดล้อมภาคที่ 3 (พิษณุโลก)
ช่วงเดือนมกราคม พ.ศ. 2562 – เดือนมีนาคม พ.ศ. 2562

ส่วนที่ 1 แสดงแหล่งน้ำที่ตรวจวัด บริเวณจุดตรวจวัด พิกัด และรูปภาพ

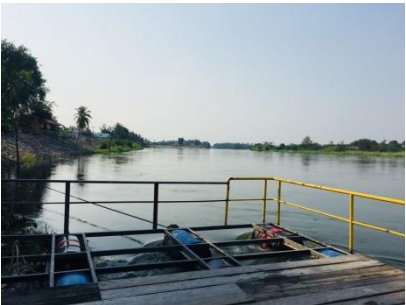
| จุดตรวจวัด | บริเวณ | พิกัด | รูป |
|---|--|---|---|
| PI06 | หน้าวัดท่าตะคร้อ ตำบลประดาง อำเภอเมือง จังหวัดตาก | 16.79280 99.16985 | |

| จุดตรวจวัด | สภาพน้ำ | ภูมิอากาศ | สภาพทั่วไป |
|---|---|---|---|
| PI06 | ลำน้ำกว้างมากกว่า 100 เมตร น้ำสีเขียวอ่อน ปริมาณน้ำมาก พบผักตบชวาจำนวนน้อย | อากาศเย็นมีลมพัด อ่อนๆ ท้องฟ้าโปร่ง | เป็นแหล่งชุมชน มีน้ำทิ้งไหลลง |

แม่น้ำปิง ประเมินจากดัชนีคุณภาพน้ำแหล่งน้ำผิวดิน (WQI) คุณภาพน้ำโดยรวมอยู่ในเกณฑ์พอใช้ ทุกจุดตรวจวัดอยู่ในเกณฑ์มาตรฐานแหล่งน้ำผิวดินประเภทที่ 3 และพารามิเตอร์ที่จะต้องเฝ้าระวัง ได้แก่ แบคทีเรียในกลุ่มโคลิฟอร์มทั้งหมด(TCB) ซึ่งตรวจพบมีค่าเท่ากับ 16,000 MPN/100 mL บริเวณหน้าวัดท่าตะคร้อ ตำบลประดาง อำเภอเมือง ซึ่งแหล่งน้ำประเภทที่ 3 กำหนดค่าแบคทีเรียในกลุ่มโคลิฟอร์มทั้งหมด (TCB) ไม่เกิน 20,000 MPN/100 mL

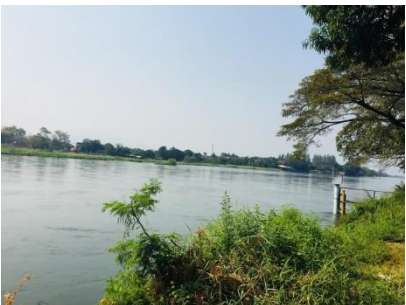
| จุดตรวจวัด | บริเวณ | พิกัด | รูป |
|---|--|---|---|
| PI07 | สะพานกิตติขจร ตำบลหนองบัวใต้ อำเภอเมือง จังหวัดตาก | 16.85662 99.12437 | |

| จุดตรวจวัด | สภาพน้ำ | ภูมิอากาศ | สภาพทั่วไป |
|---|---|---|---|
| PI07 | ลำน้ำกว้างมากกว่า 400 เมตร สีเขียวอ่อน ปริมาณน้ำมาก ไม่พบพืชน้ำ | อากาศร้อน ไม่มีลมพัด | แหล่งชุมชน มีโรงแรม และ ร้านอาหารบริเวณริมแม่น้ำ |

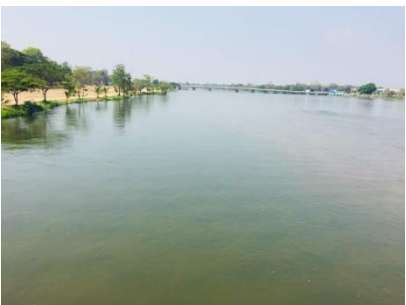
| จุดตรวจวัด | บริเวณ | พิกัด | รูป |
|---|--|---|---|
| PI08 | สะพานแขวน อำเภอเมือง จังหวัดตาก | 16.87723 99.11811 | |

| จุดตรวจวัด | สภาพน้ำ | ภูมิอากาศ | สภาพทั่วไป |
|---|---|---|---|
| PI08 | ลำน้ำกว้างมากกว่า 400 เมตร น้ำไหลเร็ว สีเขียวอ่อน ปริมาณน้ำ พอประมาณ ไม่พบพืชน้ำ | อากาศค่อนข้างร้อน มีลมพัดอ่อนๆ ท้องฟ้า โปร่ง | เป็นแหล่งชุมชน มีแหล่งกำเนิด มลพิษบริเวณโดยรอบ ได้แก่ โรงแรม ตลาด |

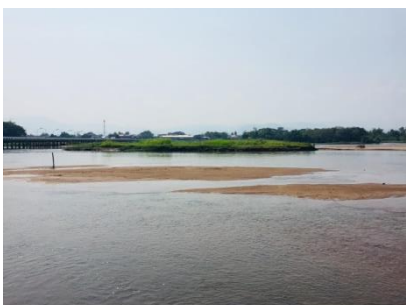
| จุดตรวจวัด | บริเวณ | พิกัด | รูป |
|---|--|---|---|
| PI09 | สะพาน ตำบลบ้านตาก อำเภอบ้านตาก จังหวัดตาก | 17.19903 99.05613 | |

| จุดตรวจวัด | สภาพน้ำ | ภูมิอากาศ | สภาพทั่วไป |
|---|---|---|---|
| PI09 | ลำน้ำกว้างมากกว่า 500 เมตร น้ำไหล ค่อนข้างเร็ว สีเขียวอ่อน ปริมาณน้ำ น้อยมาก ไม่พบพืชน้ำ | อากาศค่อนข้างร้อน ลมพัดเป็นครั้งคราว ท้องฟ้าโปร่ง | เป็นแหล่งชุมชน มีป่าละเมาะ พบการเลี้ยงกระบือบริเวณ สันดอนกลางแม่น้ำเล็กน้อย |
