**รายงานสถานการณ์คุณภาพน้ำแหล่งน้ำ ในพื้นที่ตรวจวัดของสำนักงานสิ่งแวดล้อมภาคที่ 3
ช่วงเดือนเมษายน พ.ศ. 2562 – เดือนมิถุนายน พ.ศ. 2562**

ส่วนที่ 1 แสดงแหล่งน้ำที่ตรวจวัด บริเวณจุดตรวจวัด พิกัด และรูปภาพ

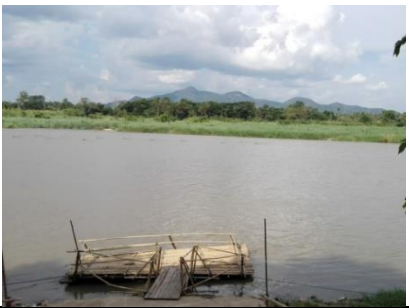
จุดตรวจวัด	บริเวณ	พิกัด	รูป
แม่น้ำปิง			
PI06	หน้าวัดท่าตะคร้อ ตำบลประดาง อำเภอเมือง จังหวัดตาก	16.79280 99.16985

จุดตรวจวัด	สภาพน้ำ	ภูมิอากาศ	สภาพทั่วไป
แม่น้ำปิง			
PI06	ลำน้ำกว้างมากกว่า 100 เมตร น้ำไหลค่อนข้างเร็ว สีเขียวอ่อน ปริมาณน้ำมาก ไม่พบพืชน้ำ	อากาศค่อนข้างเย็น สบายเย็น ลมพัดอ่อนๆ ท้องฟ้ามีเมฆเป็นส่วนมาก	เป็นแหล่งชุมชน
PI07	ลำน้ำกว้างมากกว่า 400 เมตร น้ำไหลค่อนข้างเร็ว สีเขียวอ่อน ปริมาณน้ำมาก ไม่พบพืชน้ำ	อากาศค่อนข้างร้อน ลมพัดอ่อน ท้องฟ้ามีเมฆเป็นส่วนมาก	แหล่งชุมชน มีแหล่งกำเนิดมลพิษ บริเวณใกล้เคียง เช่น โรงแรม และร้านอาหารบริเวณริมแม่น้ำ มีน้ำทิ้งไหลลง
PI08	ลำน้ำกว้างมากกว่า 400 เมตร น้ำไหลเร็ว สีเขียวอ่อน ปริมาณน้ำมาก ไม่พบพืชน้ำ	อากาศค่อนข้างร้อน มีลมพัดอ่อนๆ ท้องฟ้ามีเมฆเป็นส่วนมาก	เป็นแหล่งชุมชน มีแหล่งกำเนิดมลพิษบริเวณโดยรอบ ได้แก่ โรงแรม ตลาด
PI09	ลำน้ำกว้างมากกว่า 500 เมตร น้ำไหลค่อนข้างเร็ว สีเขียวอ่อน ปริมาณน้ำพอประมาณ พบพืชน้ำทั่วไป ปริมาณน้อย	อากาศค่อนข้างร้อน ลมพัดเป็นครั้งคราว ท้องฟ้ามีเมฆเป็นส่วนมาก	เป็นแหล่งชุมชน มีป่าละเมาะ
แม่น้ำวัง			
WA01	ลำน้ำกว้างประมาณ 80 เมตร น้ำไหลช้า สีเขียวอ่อน ปริมาณน้ำน้อย	อากาศค่อนข้างร้อน ลมพัดอ่อนๆ ท้องฟ้ามีเมฆเป็นส่วนมาก	พื้นที่เป็นป่าละเมาะ มีการก่อสร้างสะพาน พบเศษกิ่งไม้ในลำน้ำ

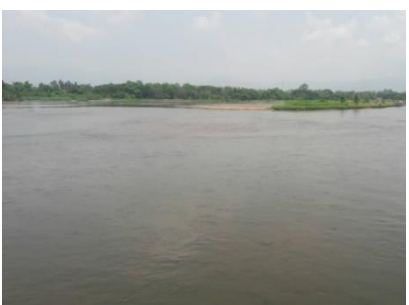
PI09	สะพาน ตำบลบ้านตาก อำเภอบ้านตาก จังหวัดตาก	17.19903 99.05613

แม่น้ำปิง ประเมินจากดัชนีคุณภาพน้ำแหล่งน้ำผิวดิน (WQI) คุณภาพน้ำโดยรวมอยู่ในเกณฑ์พอใช้ พบค่าปริมาณแบคทีเรียในรูปฟิโคลิฟอร์ม (FCB) เกินมาตรฐานแหล่งน้ำผิวดินประเภทที่ 3 สะพานข้ามแม่น้ำปิง ตำบลบ้านตาก อำเภอบ้านตาก (PI09) มีค่าเท่ากับ 5,400 เอ็ม.พี.เอ็น. ต่อ 100 มิลลิตร

บริเวณที่เป็นปัญหา	สาเหตุ	แนวทางการแก้ไข
แม่น้ำปิง บริเวณสะพาน ตำบลบ้านตาก อำเภอบ้านตาก จังหวัดตาก (PI09)	น้ำเสียชุมชน	<ul style="list-style-type: none"> - ติดตั้งถังบำบัดน้ำเสียสำเร็จรูปแต่ละครัวเรือน - กำกับดูแลแหล่งกำเนิดมลพิษให้มีการจัดการน้ำเสียก่อนปล่อยลงสู่แหล่งน้ำ - องค์กรปกครองส่วนท้องถิ่นดำเนินการจัดทำระบบระบบบำบัดน้ำเสียชุมชน - หลีกเลี่ยงการเลี้ยงสัตว์บนพื้นที่สันดอนกลางแม่น้ำ
แม่น้ำยม บริเวณสะพานแม่น้ำยม สุขาภิบาลบางระกำ อำเภอบางระกำ จังหวัดพิษณุโลก (YO04)	น้ำเสียชุมชน	<ul style="list-style-type: none"> - ติดตั้งถังบำบัดน้ำเสียสำเร็จรูปแต่ละครัวเรือน - กำกับดูแลแหล่งกำเนิดมลพิษให้มีการจัดการน้ำเสียก่อนปล่อยลงสู่แหล่งน้ำ - องค์กรปกครองส่วนท้องถิ่นดำเนินการปรับปรุงและเพิ่มประสิทธิภาพระบบบำบัดน้ำเสียชุมชน
แม่น้ำยม บริเวณสะพานพระร่วง ตำบลธานี อำเภอเมือง จังหวัดสุโขทัย (YO05)	น้ำเสียชุมชน	<ul style="list-style-type: none"> - ติดตั้งถังบำบัดน้ำเสียสำเร็จรูปแต่ละครัวเรือน - กำกับดูแลแหล่งกำเนิดมลพิษให้มีการจัดการน้ำเสียก่อนปล่อยลงสู่แหล่งน้ำ - องค์กรปกครองส่วนท้องถิ่นดำเนินการปรับปรุงและเพิ่มประสิทธิภาพระบบบำบัดน้ำเสียชุมชน

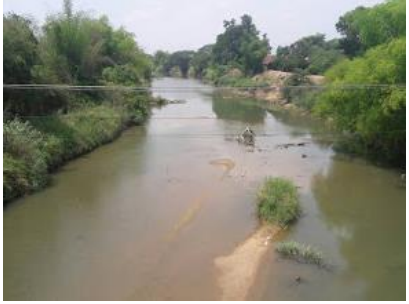
จุดตรวจวัด	บริเวณ	พิกัด	รูป
แม่น้ำวัง			
WA01	สะพานบ้านวังหมัน ตำบลวังหมัน อำเภอสามเงา จังหวัดตาก	17.20529 99.09787

แม่น้ำวัง ดำเนินการตรวจวัดคุณภาพน้ำแม่น้ำวัง จำนวน 1 จุด บริเวณ สะพานบ้านวังหมัน ตำบลวังหมัน อำเภอสามเงา จังหวัดตาก (WA01) จากการประเมินดัชนีคุณภาพน้ำแหล่งน้ำผิวดิน (WQI) คุณภาพน้ำโดยรวมอยู่ในเกณฑ์ดี

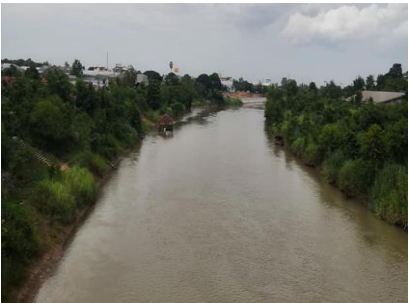
แม่น้ำน่าน			
NA06	สะพานวัดสว่างอารมณ์ ตำบลท่าทอง อำเภอเมือง จังหวัดพิษณุโลก	16.80047 100.22089

แม่น้ำน่าน			
NA06	ลำน้ำกว้างมากกว่า 100 เมตร น้ำไหลค่อนข้างเร็ว สีน้ำตาลอ่อน ปริมาณน้ำพอประมาณ ไม่พบพืชน้ำ	อากาศค่อนข้างร้อน ลดพัดอ่อนๆ ท้องฟ้ามีเมฆกระจาย	เป็นแหล่งชุมชนเมือง เหนือจุดเก็บ มีการระบายทิ้งลงแม่น้ำ
NA07	ลำน้ำกว้างประมาณ 70 เมตร น้ำไหลค่อนข้างเร็ว สีน้ำตาลอ่อน ปริมาณน้ำพอประมาณ ไม่พบพืชน้ำ	อากาศร้อน ท้องฟ้าโปร่ง ลมพัดอ่อนๆ	จุดให้อาหารปลา และประกอบพิธีกรรมทางศาสนา เหนือจุดเก็บมีการนำน้ำดิบไปผลิตประปา บริเวณสองฝั่งแม่น้ำมีจุดระบายน้ำทิ้ง

แม่น้ำน่าน ประเมินจากดัชนีคุณภาพน้ำแหล่งน้ำผิวดิน (WQI) คุณภาพน้ำโดยรวมอยู่ในเกณฑ์ดี มีบางสถานีที่ผลการประเมินคุณภาพน้ำอยู่ในเกณฑ์พอใช้ ได้แก่ บริเวณสะพานวัดสว่างอารมณ์ ตำบลท่าทอง อำเภอเมือง (NA06) หน้าเขื่อนนเรศวร อำเภอพหลโยธิน (NA08) สะพานบ้านวังทอง ตำบลวังงาม อำเภอเมือง (NA11)

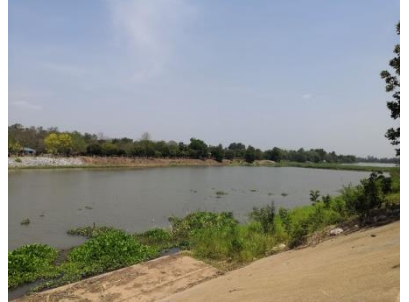
NA08	หน้าเขื่อนนเรศวร อำเภอพรหมพิราม จังหวัดพิษณุโลก	17.04813 100.18157

จุดตรวจวัด	สภาพน้ำ	ภูมิอากาศ	สภาพทั่วไป
แม่น้ำน่าน(ต่อ)			
NA08	ลำน้ำกว้างมากกว่า 100 เมตร น้ำไหลช้า สีเขียวอ่อน ปริมาณน้ำ พอประมาณ พบพืชน้ำทั่วไปและ ผักตบชวาพบประมาณ	อากาศร้อน ท้องฟ้าโปร่ง มีลมพัดอ่อนๆ	เป็นเขื่อนสำหรับกักเก็บน้ำ บริเวณ เหนือเขื่อนมีการเลี้ยงปลากระชัง จำนวนมาก เป็นแหล่งชุมชนและ พื้นที่เกษตรกรรม
NA09	ลำน้ำกว้างประมาณ 90 เมตร น้ำไหลค่อนข้างเร็ว สีเขียวอ่อน ปริมาณน้ำมาก ไม่พบพืชน้ำ	อากาศค่อนข้างร้อน ลม พัดเป็นครั้งคราว ท้องฟ้า มีเมฆกระจาย	เป็นแหล่งชุมชนและพื้นที่ เกษตรกรรม พบการก่อสร้างตลิ่ง กันการพังทลาย
NA10	ลำน้ำกว้างมากกว่า 100 เมตร น้ำไหลค่อนข้างเร็ว สีเขียวเข้ม ปริมาณน้ำพอประมาณ ไม่พบพืชน้ำ	อากาศค่อนข้างร้อน มีลมอ่อนๆ ท้องฟ้าปิด	บริเวณโดยรอบเป็นแหล่งชุมชน เหนือจุดเก็บเป็นพื้นที่เขตเทศบาล เมือง และมีน้ำจากคลองโพธิ์ไหลลง คุณภาพน้ำอยู่ในเกณฑ์เสื่อมโทรม- เสื่อมโทรมมาก
NA11	ลำน้ำกว้างมากกว่า 100 เมตร น้ำ ไหลค่อนข้างเร็ว สีเขียวเข้ม ปริมาณน้ำพอประมาณ ไม่พบพืชน้ำ	อากาศค่อนข้างเย็น สบาย มีลมอ่อนๆ ท้องฟ้าปิด	พื้นที่ชุมชน มีโรงงานอุตสาหกรรม (คอนกรีต)ริมแม่น้ำ

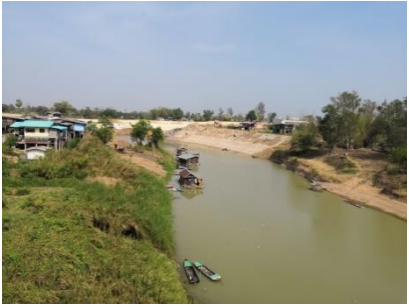
แม่น้ำยม			
YO04	สะพานแม่น้ำยม สุขาภิบาลบางระกำ อำเภอบางระกำ จังหวัดพิษณุโลก	16.76152 100.12113

แม่น้ำยม			
YO04	ลำน้ำกว้างประมาณ 70 เมตร น้ำไหลช้า สีเขียวเข้ม ปริมาณน้ำ น้อยมาก ไม่พบพืชน้ำ	อากาศค่อนข้างร้อน ท้องฟ้าโปร่ง ลมพัดเป็นครั้งคราว	พื้นที่โดยรอบเป็นแหล่งชุมชน มีน้ำเสียไหลลง
YO05	ลำน้ำกว้างน้อยกว่า 50 เมตร น้ำนิ่ง สีเขียวเข้ม ปริมาณน้ำน้อยมาก พบสาหร่าย ปริมาณหนาแน่น	อากาศค่อนข้างร้อน ลมพัดเป็นครั้งคราว ท้องฟ้ามีเมฆกระจาย	เป็นแหล่งชุมชน มีการระบายน้ำทิ้ง ลงแม่น้ำ บริเวณเหนือจุดเก็บ มีคลองแม่ลำพันไหลลงแม่น้ำ ซึ่งคุณภาพอยู่ในเกณฑ์เสื่อมโทรมมาก
YO06	ลำน้ำกว้างน้อยกว่า 50 เมตร น้ำนิ่ง สีเขียวเข้ม ปริมาณน้ำน้อยมาก พบสาหร่าย ปริมาณหนาแน่น	อากาศร้อน ลมพัด เป็นครั้งคราว ท้องฟ้า มีเมฆกระจาย	แหล่งชุมชน พบท่อระบาย น้ำทิ้ง

- ค่าความสกปรกในรูปสารอินทรีย์ (BOD) พบค่าเกินมาตรฐานที่บริเวณสะพานแม่น้ำยม สุขาภิบาล บางระกำ อำเภอบางระกำ (YO04) มีค่าเท่ากับ 3.6 มิลลิกรัมต่อลิตร บริเวณสะพานพระร่วง ตำบลธานี อำเภอเมือง จังหวัดสุโขทัย (YO05) มีค่าเท่ากับ 11.9 มิลลิกรัมต่อลิตร สะพานบ้านวังหินพัฒนา ตำบลปากแคว อำเภอเมือง (YO06) มีค่าเท่ากับ 6.2 มิลลิกรัมต่อลิตร บริเวณสะพานพัฒนาท้องถิ่น ตำบลวังไม้ขอน อำเภอสวรรคโลก (YO07) มีค่าเท่ากับ 40.0 มิลลิกรัมต่อลิตร

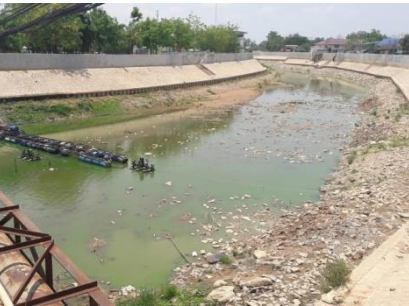
YO05	สะพานพระร่วง ตำบลธานี อำเภอเมือง จังหวัดสุโขทัย	17.00882 99.81736

- ปริมาณแบคทีเรียในรูปโคลิฟอร์มทั้งหมด (TCB) พบเกินค่ามาตรฐานที่บริเวณสะพานพระร่วง ตำบลธานี อำเภอเมือง จังหวัดสุโขทัย (YO05) มีค่ามากกว่า 160,000 เอ็ม.พี.เอ็น. ต่อ 100 มิลลิลิตร สะพานบ้านวังหินพัฒนา ตำบลปากแคว อำเภอเมือง (YO06) มีค่าเท่ากับ 160,000 เอ็ม.พี.เอ็น. ต่อ 100 มิลลิลิตร บริเวณสะพานพัฒนาท้องถิ่น ตำบลวังไม้ขอน อำเภอสวรรคโลก (YO07) มีค่าเท่ากับ 54,000 เอ็ม.พี.เอ็น. ต่อ 100 มิลลิลิตร

- ปริมาณแบคทีเรียในรูปฟีคอลโคลิฟอร์ม (FCB) พบเกินค่ามาตรฐานที่บริเวณสะพานพระร่วง ตำบลธานี อำเภอเมือง จังหวัดสุโขทัย (YO05) มีค่ามากกว่า 92,000 เอ็ม.พี.เอ็น. ต่อ 100 มิลลิลิตร สะพานบ้านวังหินพัฒนา ตำบลปากแคว อำเภอเมือง (YO06) มีค่าเท่ากับ 22,000 เอ็ม.พี.เอ็น. ต่อ 100 มิลลิลิตร บริเวณสะพานพัฒนาท้องถิ่น ตำบลวังไม้ขอน อำเภอสวรรคโลก (YO07) มีค่าเท่ากับ 22,000 เอ็ม.พี.เอ็น. ต่อ 100 มิลลิลิตร

- ปริมาณแอมโมเนีย-ไนโตรเจน (NH₃-N) พบเกินค่ามาตรฐานที่บริเวณสะพานพระร่วง ตำบลธานี อำเภอเมือง จังหวัดสุโขทัย (YO05) มีค่าเท่ากับ 2.40 มิลลิกรัมต่อลิตร สะพานบ้านวังหินพัฒนา ตำบลปากแคว อำเภอเมือง (YO06) มีค่าเท่ากับ 16.70 มิลลิกรัมต่อลิตร

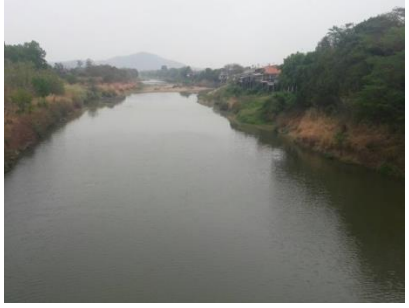
YO08	สะพานศรีสังขาลัย ตำบลหาดเสี้ยว อำเภอศรีสังขาลัย จังหวัดสุโขทัย	17.51730 99.75867

จุดตรวจวัด	สภาพน้ำ	ภูมิอากาศ	สภาพทั่วไป
แม่น้ำยม(ต่อ)			
YO07	ลำน้ำกว้างประมาณ 70 เมตร น้ำนิ่ง สีเขียวเข้ม ปริมาณน้ำน้อย ไม่พบพืชน้ำ	อากาศร้อน ไม่มีลม ท้องฟ้าโปร่ง	แหล่งชุมชนเมือง มีแหล่งกำเนิดมลพิษขนาดใหญ่บริเวณใกล้เคียง เช่น วัด โรงเรียน
YO08	ลำน้ำกว้างประมาณ 70 เมตร น้ำนิ่ง สีเขียวเข้ม ปริมาณน้ำน้อย ไม่พบพืชน้ำ	อากาศร้อน ไม่มีลมพัด ท้องฟ้าโปร่ง	อยู่ในแหล่งชุมชนหนาแน่น มีแหล่งกำเนิดมลพิษบริเวณใกล้เคียง เช่น โรงพยาบาล โรงเรียน
แม่น้ำป่าสัก			
PS08	ลำน้ำกว้างประมาณ 50 เมตร น้ำนิ่ง สีเขียวเข้ม พบสาหร่าย ปริมาณน้อย	อากาศค่อนข้างเย็นสบาย ไม่มีลมฝนตก	แหล่งชุมชน พื้นที่เกษตรกรรม
PS09	ลำน้ำกว้างประมาณ 50 เมตร น้ำนิ่ง สีเขียวเข้ม ปริมาณน้ำน้อย ไม่พบพืชน้ำ	อากาศเย็น ไม่มีลม ฝนตกปรอยๆ	แหล่งชุมชน พื้นที่เกษตรกรรม
PS10	ลำน้ำกว้างประมาณ 50 เมตร น้ำนิ่ง สีเขียวเข้ม ปริมาณน้ำน้อย พบพืชน้ำทั่วไป ปริมาณน้อย	อากาศค่อนข้างเย็น สบายไม่มีลม ท้องฟ้าปิด	แหล่งชุมชน พบคราบน้ำมันบนผิวน้ำ
PS11	ลำน้ำกว้างประมาณ 50 เมตร น้ำนิ่ง สีเขียวเข้ม ปริมาณน้ำน้อย พบพืชน้ำทั่วไป ปริมาณเล็กน้อย	อากาศค่อนข้างเย็น สบาย ไม่มีลม ท้องฟ้าปิด	พื้นที่การเกษตรกรรม

แม่น้ำยม ประเมินจากดัชนีคุณภาพน้ำแหล่งน้ำผิวดิน (WQI) คุณภาพน้ำโดยรวมอยู่ในเกณฑ์เสื่อมโทรม อย่างไรก็ตามคุณภาพน้ำมีแนวโน้มดีขึ้นที่บริเวณสะพานศรีสังขาลย์ ตำบลหาดเสี้ยว อำเภอศรีสังขาลย์ (YO08) คุณภาพน้ำในเขตชุมชนเมืองมีแนวโน้มเสื่อมโทรมมาก พบสาหร่ายจำนวนมากทำให้ค่าออกซิเจนละลายในน้ำ (DO) ในช่วงเวลาการตรวจวัดมีค่าสูงมากกว่า 10 มิลลิกรัมต่อลิตร และตรวจพบค่าดัชนีชี้วัดคุณภาพน้ำผิวดินที่เกินมาตรฐานแหล่งน้ำผิวดินประเภทที่ 3 ดังนี้

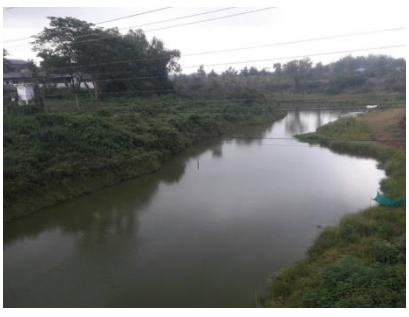
แม่น้ำป่าสัก			
PS08	สะพาน ตำบลท่าโรง อำเภอวิเชียรบุรี จังหวัดเพชรบูรณ์	15.65578 101.10099

แม่น้ำป่าสัก ประเมินจากดัชนีคุณภาพน้ำแหล่งน้ำผิวดิน (WQI) คุณภาพน้ำโดยรวมอยู่ในเกณฑ์เสื่อมโทรม พบค่าความสกปรกในรูปสารอินทรีย์ (BOD) เกินมาตรฐานแหล่งน้ำผิวดินประเภทที่ 3 ที่บริเวณสะพานอำเภอวิเชียรบุรี (PS08) มีค่าเท่ากับ 5.0 มิลลิกรัมต่อลิตร สะพานอำเภอหนองไผ่ จังหวัดเพชรบูรณ์ (PS09) มีค่าเท่ากับ 3.3 มิลลิกรัมต่อลิตร บริเวณสะพานท้ายเมือง อำเภอเมือง จังหวัดเพชรบูรณ์ (PS10) มีค่าเท่ากับ 3.3 มิลลิกรัมต่อลิตร และบริเวณสะพานตำบลปากดุก อำเภอหล่มสัก จังหวัดเพชรบูรณ์ (PS11) มีค่าเท่ากับ 4.3 มิลลิกรัมต่อลิตร

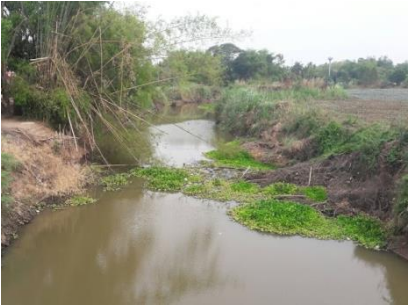
WT02	สะพานวังน้ำใส บ้านวังน้ำใส หมู่ที่6 ตำบลแม่ระกา อำเภอวังทอง จังหวัดพิษณุโลก	16.71778 100.321195

แม่น้ำวังทอง			
WT01	ลำน้ำกว้างน้อยกว่า 50 เมตร ไม่มีน้ำ	อากาศค่อนข้างร้อน	แหล่งชุมชน ป่าละเมาะ
WT02	ลำน้ำกว้างประมาณ 60 เมตร น้ำไหลช้า สีเขียวอ่อน ปริมาณน้ำน้อย พบผักตบชวา ปริมาณน้อย	อากาศค่อนข้างเย็น สบาย ลมอ่อนๆ มีเมฆ เป็นส่วนมาก	แหล่งชุมชน ป่าละเมาะ พบเศษขยะและกิ่งไม้

แม่น้ำวังทอง แม่น้ำสาขาสำคัญในพื้นที่ลุ่มน้ำน่านไหลลงแม่น้ำน่านที่อำเภอบางกระทุ่ม จังหวัดพิษณุโลก จากการตรวจสอบพบว่าคุณภาพน้ำประเมินจากดัชนีคุณภาพน้ำแหล่งน้ำผิวดิน (WQI) โดยรวมอยู่ในเกณฑ์พอใช้ โดยพบค่าความสกปรกในรูปสารอินทรีย์ (BOD) และปริมาณแมงกานีส (Mn) เกินมาตรฐานแหล่งน้ำผิวดินประเภทที่ 3 ที่บริเวณสะพานวังน้ำใส บ้านวังน้ำใส หมู่ 6 ตำบลแม่ระกา อำเภอวังทอง (WT02) มีค่าเท่ากับ 5.5 มิลลิกรัมต่อลิตร และ 1.56 มิลลิกรัมต่อลิตร และบริเวณสะพานวังครุฑ บ้านวังครุฑ ม.12 ตำบลวังทอง อำเภอวังทอง (WT03) ตรวจพบค่าความสกปรกในรูปสารอินทรีย์ (BOD) มีค่าเท่ากับ 2.9 มิลลิกรัมต่อลิตร

แม่น้ำวังทอง บริเวณสะพานวังน้ำใส บ้านวังน้ำใส ม.6 ตำบลแม่ระกา อำเภอวังทอง จังหวัดพิษณุโลก (WT02)	น้ำเสียชุมชน น้ำเสียทาง การเกษตร	<ul style="list-style-type: none"> - ติดตั้งถังบำบัดน้ำเสียสำเร็จรูปแต่ละครัวเรือน - ป้องกันการชะล้างพังทลายของตะกอนดินและกำจัดวัชพืชบริเวณริมตลิ่ง - ส่งเสริมการทำเกษตรกรรมที่เป็นมิตรกับสิ่งแวดล้อม
แม่น้ำวังทอง สะพานวังครุฑ บ้านวังครุฑ ม.12 ตำบลวังทอง อำเภอวังทอง จังหวัดพิษณุโลก(WT03)	น้ำเสียชุมชน	<ul style="list-style-type: none"> - ติดตั้งถังบำบัดน้ำเสียสำเร็จรูปแต่ละครัวเรือน - กำจัดวัชพืชบริเวณริมตลิ่ง
