**รายงานสถานการณ์คุณภาพน้ำแหล่งน้ำ ในพื้นที่ตรวจวัดของสำนักงานสิ่งแวดล้อมภาคที่ 3 (พิษณุโลก)**  
**ช่วงเดือนกรกฎาคม พ.ศ. 2562 – เดือนกันยายน พ.ศ. 2562**

**ส่วนที่ 1** แสดงแหล่งน้ำที่ตรวจวัด บริเวณจุดตรวจวัด พิกัด และรูปภาพ

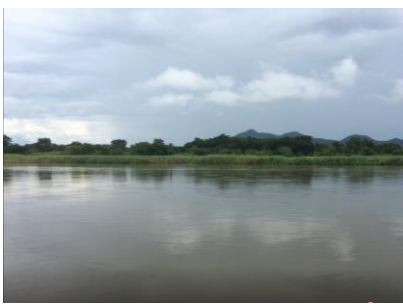
จุดตรวจวัด	บริเวณ	พิกัด	รูป
แม่น้ำปิง			
PI06	หน้าวัดท่าตะคร้อ ตำบลประดาง อำเภอเมือง จังหวัดตาก	16.79280 99.16985

จุดตรวจวัด	สภาพน้ำ	ภูมิอากาศ	สภาพทั่วไป
<b>แม่น้ำปิง</b>			
PI06	ลำน้ำกว้างมากกว่า 100 เมตร ปริมาณน้ำมาก สีเขียวอ่อน ไหลเร็ว พบหญ้าปริมาณพอประมาณ	อากาศเย็น ไม่มีลม ท้องฟ้ามีเมฆเป็นส่วนมาก	เป็นแหล่งชุมชน
PI07	ลำน้ำกว้างมากกว่า 400 เมตร ปริมาณน้ำมาก สีเขียวอ่อน ไหลค่อนข้างเร็ว พบผักตบชวา ปริมาณน้อย	อากาศเย็น ไม่มีลม ฝนตก	แหล่งชุมชน มีแหล่งกำเนิดมลพิษบริเวณใกล้เคียง เช่น โรงแรม และร้านอาหารบริเวณริมแม่น้ำ มีน้ำทิ้งไหลลง
PI08	ลำน้ำกว้างมากกว่า 400 เมตร ปริมาณน้ำมาก ไหลค่อนข้างเร็ว สีเขียวอ่อน พบผักตบชวา ปริมาณน้อย	อากาศเย็น ไม่มีลม ฝนตก	เป็นแหล่งชุมชน มีแหล่งกำเนิดมลพิษบริเวณโดยรอบ ได้แก่ โรงแรม ตลาด
PI09	ลำน้ำกว้างมากกว่า 500 เมตร ปริมาณน้ำพอประมาณ ไหลช้า สีน้ำตาลอ่อน พบพืชน้ำทั่วไป ปริมาณน้อย	อากาศเย็น ลมแรง ท้องฟ้าปิด	เป็นแหล่งชุมชน มีป่าละเมาะ
<b>แม่น้ำวัง</b>			
WA01	ลำน้ำกว้างประมาณ 80 เมตร ปริมาณน้ำพอประมาณ ไหลเร็ว สีเขียวอ่อน ไม่พบพืชน้ำ	อากาศเย็น ไม่มีลมพัด ฝนตก	พื้นที่เป็นป่าละเมาะ
<b>แม่น้ำน่าน</b>

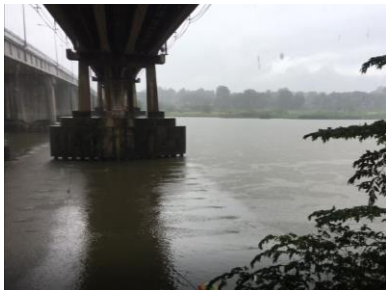
PI07	สะพานกิตติขจร ตำบลหนองบัวใต้ อำเภอเมือง จังหวัดตาก	16.85662 99.12437

แม่น้ำปิง ประเมินจากดัชนีคุณภาพน้ำแหล่งน้ำผิวดิน (WQI) คุณภาพน้ำโดยรวมอยู่ในเกณฑ์พอใช้ บริเวณที่ต้องเฝ้าระวังคือ บริเวณสะพานกิตติขจร ตำบลหนองบัวใต้ จังหวัดตาก (PI07) พบพารามิเตอร์ที่เป็นปัญหา และเกินค่ามาตรฐานคุณภาพน้ำแหล่งน้ำผิวดินประเภทที่ 3 ได้แก่ ค่าความสกปรกในรูปสารอินทรีย์(BOD) มีค่าเท่ากับ 2.2 มิลลิกรัมต่อลิตร ค่าการปนเปื้อนของแบคทีเรียกลุ่มฟีคอลโคลิฟอร์ม (FCB) มีค่าเท่ากับ 92,000 เอ็ม.พี.เอ็น.ต่อ 100 มิลลิลิตร และค่าแบคทีเรียในกลุ่มโคลิฟอร์มทั้งหมด(TCB) มีค่าเท่ากับ 9,200 เอ็ม.พี.เอ็น.ต่อ 100 มิลลิลิตร

บริเวณที่เป็นปัญหา	สาเหตุ	แนวทางการแก้ไข
แม่น้ำปิง บริเวณสะพานกิตติขจร ตำบลหนองบัวใต้ อำเภอเมือง จังหวัดตาก (PI07)	น้ำเสียชุมชน	<ul style="list-style-type: none"> <li>- ติดตั้งถังบำบัดน้ำเสียสำเร็จรูปแต่ละครัวเรือน</li> <li>- กำกับดูแลแหล่งกำเนิดมลพิษให้มีการจัดการน้ำเสียก่อนปล่อยลงสู่แหล่งน้ำ</li> <li>- องค์กรปกครองส่วนท้องถิ่นดำเนินการจัดให้มีระบบบำบัดน้ำเสียชุมชน</li> </ul>
แม่น้ำยม บริเวณสะพานอำเภอสวรรคโลก จังหวัดสุโขทัย (YO07)	น้ำเสียชุมชน	<ul style="list-style-type: none"> <li>- ติดตั้งถังบำบัดน้ำเสียสำเร็จรูปแต่ละครัวเรือน</li> <li>- กำกับดูแลแหล่งกำเนิดมลพิษให้มีการจัดการน้ำเสียก่อนปล่อยลงสู่แหล่งน้ำ</li> <li>- องค์กรปกครองส่วนท้องถิ่นดำเนินการจัดให้มีระบบบำบัดน้ำเสียชุมชน</li> </ul>
แม่น้ำป่าสักบริเวณสะพาน ตำบลท่าโรง อำเภอวิเชียรบุรี จังหวัดเพชรบูรณ์ (PS08)	น้ำเสียชุมชน	<ul style="list-style-type: none"> <li>- ติดตั้งถังบำบัดน้ำเสียสำเร็จรูปแต่ละครัวเรือน</li> <li>- กำกับดูแลแหล่งกำเนิดมลพิษให้มีการจัดการน้ำเสียก่อนปล่อยลงสู่แหล่งน้ำ</li> </ul>

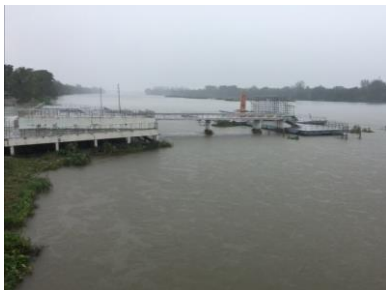
PI08	สะพานแขวน อำเภอเมือง จังหวัดตาก	16.87723 99.11811

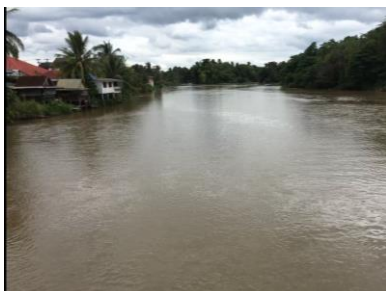
PI09	สะพาน ตำบลบ้านตาก อำเภอบ้านตาก จังหวัดตาก	17.19903 99.05613

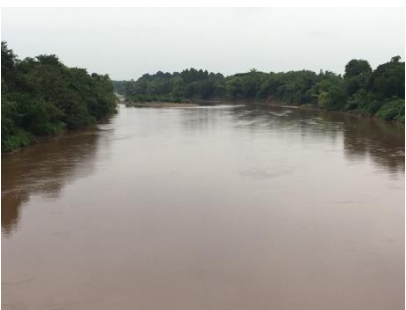
จุดตรวจวัด	บริเวณ	พิกัด	รูป
แม่น้ำน่าน(ต่อ)			
NA10	สะพานพัฒนาภาคเหนือ 13 อำเภอเมือง จังหวัดอุตรดิตถ์	17.61009 100.09901

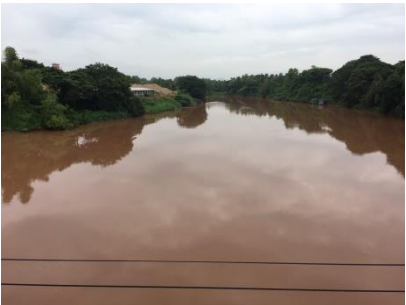
NA11	สะพานบ้านวังของ ตำบลวังงาม อำเภอเมือง จังหวัดอุตรดิตถ์	17.66025 100.14575

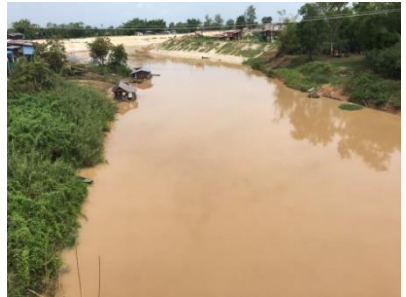
แม่น้ำยม			
YO04	สะพานแม่น้ำยม สุขาภิบาลบางระกำ อำเภอบางระกำ จังหวัดพิษณุโลก	16.76152 100.12113

แม่น้ำยม			
YO04	ลำน้ำกว้างประมาณ 70 เมตร ปริมาณ น้ำพอประมาณ น้ำไหลช้า สีน้ำตาลอ่อนไม่พบพืชน้ำ	อากาศค่อนข้างร้อน ท้องฟ้ามีเมฆเป็น ส่วนมาก ลมพัดอ่อนๆ	พื้นที่โดยรอบเป็นแหล่งชุมชน
YO05	ลำน้ำกว้างน้อยกว่า 50 เมตร ปริมาณ น้ำมาก สีน้ำตาลแดง ไหลค่อนข้างเร็ว ไม่พบพืชน้ำ	อากาศค่อนข้างร้อน ลมพัดอ่อนๆ มีเมฆเป็น ส่วนมาก	เป็นแหล่งชุมชน มีการระบายน้ำ ทิ้งลงแม่น้ำ บริเวณเหนือจุดเก็บ มีคลองแม่ลำพันไหลลงแม่น้ำ ซึ่งคุณภาพอยู่ในเกณฑ์เสื่อมโทรม
YO06	ลำน้ำกว้างน้อยกว่า 50 เมตร ปริมาณ น้ำมาก ไหลเร็ว สีน้ำตาลแดง พบพืช น้ำทั่วไป ปริมาณน้อย	อากาศร้อน ลมอ่อนๆ มีเมฆเป็นส่วนมาก	แหล่งชุมชน พบท่อระบายน้ำทิ้ง มีน้ำทิ้งไหลลง

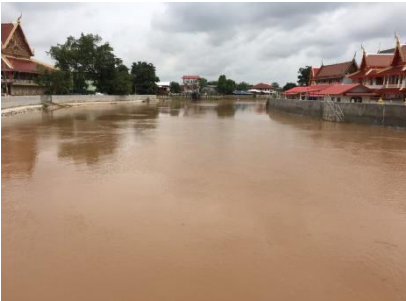
YO05	สะพานพระร่วง ตำบลธานี อำเภอเมือง จังหวัดสุโขทัย	17.00882 99.81736

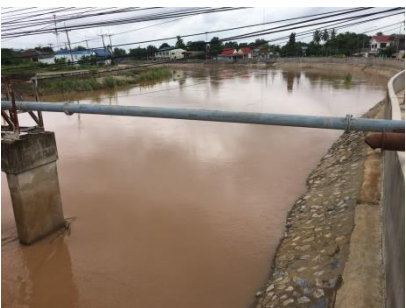
YO06	สะพานบ้านวังหินพัฒนา ตำบลปากแคว อำเภอเมือง จังหวัดสุโขทัย	17.02133 99.81965

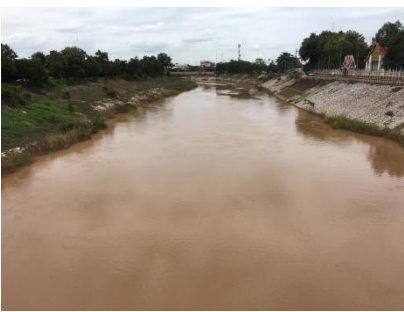
จุดตรวจวัด	บริเวณ	พิกัด	รูป
แม่น้ำยม(ต่อ)			
YO07	ทำน้ำไถ่สะพานแขวน อำเภอสวรรคโลก จังหวัดสุโขทัย	17.31042 99.82929

จุดตรวจวัด	สภาพน้ำ	ภูมิอากาศ	สภาพทั่วไป
แม่น้ำยม (ต่อ)			
YO07	ลำน้ำกว้างประมาณ 70 เมตร ปริมาณน้ำพอประมาณ ไหลช้า สีน้ำตาลแดง	อากาศร้อน ไม่มีลม ท้องฟ้าโปร่ง	แหล่งชุมชนเมือง มีแหล่งกำเนิดมลพิษขนาดใหญ่บริเวณใกล้เคียง เช่น วัด โรงเรียน โรงแรม
YO08	ลำน้ำกว้างประมาณ 70 เมตร น้ำไหลช้า ปริมาณน้ำพอประมาณ สีน้ำตาลอ่อน ไม่พบพืชน้ำ	อากาศร้อน ไม่มีลมพัด ท้องฟ้าโปร่ง	อยู่ในแหล่งชุมชนหนาแน่น มีแหล่งกำเนิดมลพิษบริเวณใกล้เคียง เช่น โรงพยาบาล โรงเรียน
แม่น้ำป่าสัก			
PS08	ลำน้ำกว้างประมาณ 50 เมตร ปริมาณน้ำน้อย ไหลช้า สีเขียวเข้ม พบสาหร่ายปริมาณเล็กน้อย	อากาศร้อน ไม่มีลม ท้องฟ้าโปร่ง	แหล่งชุมชน พื้นที่เกษตรกรรม
PS09	ลำน้ำกว้างประมาณ 50 เมตร ปริมาณน้ำพอประมาณ น้ำนิ่ง สีน้ำตาลอ่อน ไม่พบพืชน้ำ	อากาศค่อนข้างร้อน ไม่มีลม มีเมฆกระจาย	แหล่งชุมชน พื้นที่เกษตรกรรม
PS10	ลำน้ำกว้างประมาณ 50 เมตร ปริมาณน้ำพอประมาณ น้ำนิ่ง สีน้ำตาลอ่อน ไม่พบพืชน้ำ	อากาศค่อนข้างเย็น สบายลมพัดเป็นครั้งคราว ฝนตก	แหล่งชุมชน
PS11	ลำน้ำกว้างประมาณ 50 เมตร ปริมาณน้ำพอประมาณ ไหลช้า มีสีน้ำตาลแดง ไม่พบพืชน้ำ	อากาศร้อน ไม่มีลม ท้องฟ้าโปร่ง	พื้นที่การเกษตรกรรม แหล่งชุมชน

แม่น้ำยม ประเมินจากดัชนีคุณภาพน้ำแหล่งน้ำผิวดิน (WQI) คุณภาพน้ำมีแนวโน้มดีขึ้นจากไตรมาสที่ 3 คุณภาพน้ำโดยรวมอยู่ในเกณฑ์พอใช้ พบค่าการปนเปื้อนของแบคทีเรียกลุ่มฟีคอลโคลิฟอร์ม (FCB) เกินมาตรฐานแหล่งน้ำผิวดินประเภทที่ 3 ที่สะพานพัฒนาท้องถิ่น ตำบลวังไม้ขอน อำเภอสวรรคโลก จังหวัดสุโขทัย (YO07) มีค่าเท่ากับ 5,400 เอ็ม.พี.เอ็น.ต่อ 100 มิลลิลิตร

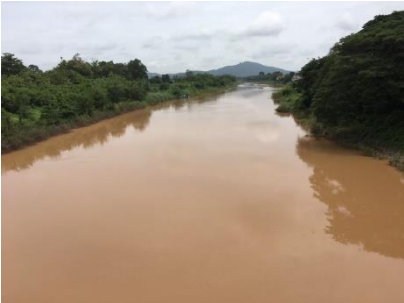
YO08	สะพานศรีสัชนาลัย ตำบลหาดเสี้ยว อำเภอศรีสัชนาลัย จังหวัดสุโขทัย	17.51730 99.75867

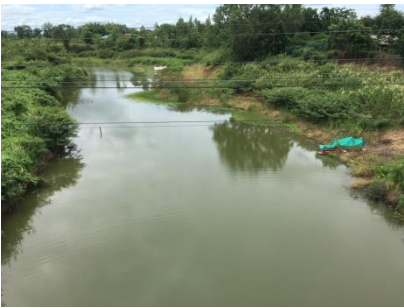
แม่น้ำป่าสัก			
PS08	สะพาน ตำบลท่าโรง อำเภอวิเชียรบุรี จังหวัดเพชรบูรณ์	15.65578 101.10099

- ปริมาณออกซิเจนละลายในน้ำ (DO) พบเกินค่ามาตรฐานที่บริเวณสะพาน ตำบลปากดุก อำเภอหล่มสัก จังหวัดเพชรบูรณ์ (PS11) มีค่าเท่ากับ 3.0 มิลลิกรัมต่อลิตร
- ปริมาณความสกปรกในรูปสารอินทรีย์(BOD) พบเกินค่ามาตรฐานที่บริเวณสะพาน ตำบลปากดุก อำเภอหล่มสัก จังหวัดเพชรบูรณ์ (PS11) มีค่าเท่ากับ 3.1 มิลลิกรัมต่อลิตร และบริเวณสะพาน อำเภอวิเชียรบุรี จังหวัดเพชรบูรณ์ (PS08) มีค่าเท่ากับ 4.0 มิลลิกรัมต่อลิตร

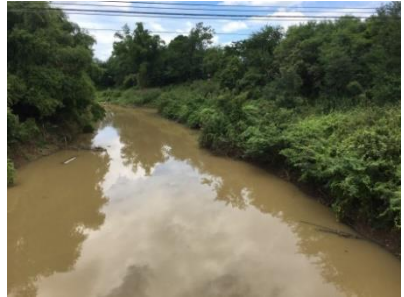
PS09	สะพาน ตำบลท่าแดง อำเภอหนองไผ่ จังหวัดเพชรบูรณ์	15.99335 101.12330

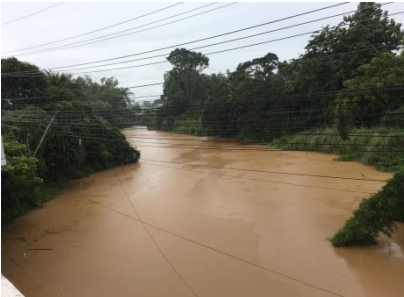
PS10	สะพานท้ายเมือง ตำบลนาป่า อำเภอเมือง จังหวัดเพชรบูรณ์	16.39492 101.17095

- ปริมาณการปนเปื้อนของแบคทีเรียกลุ่มฟีคอลโคลิฟอร์ม (FCB) พบเกินค่ามาตรฐานที่สะพานท้ายเมือง อำเภอเมือง จังหวัดเพชรบูรณ์ (PS10) มีค่าเท่ากับ 9,200 เอ็ม.พี.เอ็น.ต่อ 100 มิลลิลิตร สะพาน ตำบลปากดุก อำเภอหล่มสัก จังหวัดเพชรบูรณ์ (PS11) มีค่าเท่า 17,000 เอ็ม.พี.เอ็น.ต่อ 100 มิลลิลิตร

- ปริมาณการปนเปื้อนของแบคทีเรียในกลุ่มโคลิฟอร์มทั้งหมด (TCB) พบเกินค่ามาตรฐานที่สะพานท้ายเมือง อำเภอเมือง จังหวัดเพชรบูรณ์ (PS10) มีค่าเท่ากับ 54,000 เอ็ม.พี.เอ็น.ต่อ 100 มิลลิลิตร สะพาน ตำบลปากดุก อำเภอหล่มสัก จังหวัดเพชรบูรณ์ (PS11) มีค่าเท่า 160,000 เอ็ม.พี.เอ็น.ต่อ 100 มิลลิลิตร

แม่น้ำป่าสักบริเวณสะพานท้ายเมือง อำเภอเมือง จังหวัดเพชรบูรณ์ (PS10)	น้ำเสียชุมชน	<ul style="list-style-type: none"> <li>- กำกับดูแลแหล่งกำเนิดมลพิษให้มีการจัดการน้ำเสียก่อนปล่อยลงสู่แหล่งน้ำ</li> <li>- ติดตั้งถังบำบัดน้ำเสียสำเร็จรูปแต่ละครัวเรือน</li> </ul>
แม่น้ำป่าสักบริเวณสะพาน ตำบลปากดุก อำเภอหล่มสัก จังหวัดเพชรบูรณ์ (PS11)	น้ำเสียชุมชน	<ul style="list-style-type: none"> <li>- กำกับดูแลแหล่งกำเนิดมลพิษให้มีการจัดการน้ำเสียก่อนปล่อยลงสู่แหล่งน้ำ</li> <li>- ติดตั้งถังบำบัดน้ำเสียสำเร็จรูปแต่ละครัวเรือน</li> <li>- กำจัดวัชพืชบริเวณริมตลิ่ง</li> </ul>
แม่น้ำวังทองบริเวณสะพานท่ามะขาม หมู่ 8 ตำบลไผ่ล้อม อำเภอบางกระทุ่ม จังหวัดพิษณุโลก (WT01)	น้ำเสียชุมชน	<ul style="list-style-type: none"> <li>- ติดตั้งถังบำบัดน้ำเสียสำเร็จรูปแต่ละครัวเรือน</li> <li>- กำจัดวัชพืชบริเวณริมตลิ่ง</li> </ul>
แม่น้ำวังทองบริเวณสะพานวังน้ำใส บ้านวังน้ำใส ม.6 ตำบลแม่ระกา อำเภอวังทอง (WT02)	น้ำเสียชุมชน	<ul style="list-style-type: none"> <li>- ติดตั้งถังบำบัดน้ำเสียสำเร็จรูปแต่ละครัวเรือน</li> <li>- กำจัดวัชพืชบริเวณริมตลิ่ง</li> </ul>

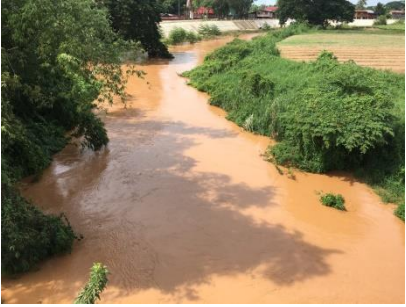
จุดตรวจวัด	บริเวณ	พิกัด	รูป
แม่น้ำป่าสัก(ต่อ)			
PS11	ตำบลลานบ่า อำเภอลำลูกเหล็ก จังหวัดเพชรบูรณ์	16.65054 101.21338

- ปริมาณแอมโมเนีย ( $\text{NH}_3$ ) พบเกินค่ามาตรฐานที่บริเวณสะพาน ตำบลปากดุก อำเภอหล่มสัก จังหวัดเพชรบูรณ์ (PS11) มีค่าเท่า 2.40 มิลลิกรัมต่อลิตร
- ปริมาณแมงกานีส (Mn) พบเกินค่ามาตรฐานที่บริเวณสะพาน ตำบลปากดุก อำเภอหล่มสัก จังหวัดเพชรบูรณ์ (PS11) มีค่าเท่า 4.60 มิลลิกรัมต่อลิตร

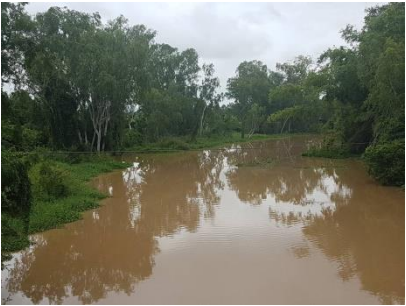
แม่น้ำวังทอง			
WT01	สะพานท่ามะขาม บ้านท่ามะขาม หมู่ ที่8 ตำบลไผ่ล้อม อำเภอบางกระพุ่ม จังหวัดพิษณุโลก	16.57296 100.34605

แม่น้ำวังทอง			
WT01	ลำน้ำกว้างน้อยกว่า 50 เมตร ปริมาณน้ำพอประมาณ ไหลช้า สีน้ำตาลแดง พบผักตบชวา	อากาศค่อนข้างเย็น สบาย ลมอ่อนๆ ท้องฟ้ามีเมฆเป็นส่วนใหญ่	แหล่งชุมชน ป่าละเมาะ

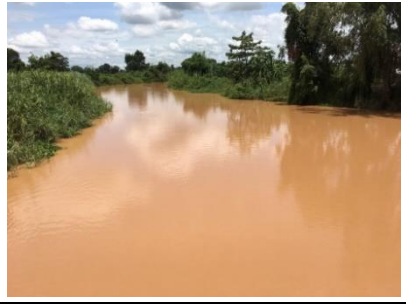
WT02	สะพานวังน้ำใส บ้านวังน้ำใส หมู่ที่6 ตำบลแม่ระกา อำเภอวังทอง จังหวัดพิษณุโลก	16.71778 100.321195

จุดตรวจวัด	สภาพน้ำ	ภูมิอากาศ	สภาพทั่วไป
แม่น้ำวังทอง (ต่อ)			
WT02	ลำน้ำกว้างประมาณ 60 เมตร ปริมาณน้ำพอประมาณ ไหลช้า สีนํ้าตาลอ่อน พบผักตบชวา ปริมาณพอประมาณ	อากาศร้อน ไม่มีลม ท้องฟ้าโปร่ง	แหล่งชุมชน พื้นที่เกษตรกรรม
WT03	ลำน้ำกว้างประมาณ 60 เมตร ปริมาณน้ำพอประมาณ นํ้านิ่ง สีนํ้าตาลอ่อน พบพืชนํ้าทั่วไป	อากาศค่อนข้างร้อน ไม่มีลม ท้องฟ้าโปร่ง	แหล่งชุมชน
WT04	ลำน้ำกว้างน้อยกว่า 50 เมตร ปริมาณน้ำพอประมาณ สีนํ้าตาลอ่อน พบพืชนํ้าทั่วไป	อากาศร้อน ไม่มีลม ท้องฟ้าโปร่ง	แหล่งชุมชน
WT05	ลำน้ำกว้างประมาณ 60 เมตร ปริมาณน้ำพอประมาณ ไหลช้า สีนํ้าตาลอ่อน ไม่พบพืชนํ้า	อากาศร้อน ไม่มีลม ท้องฟ้าโปร่ง	แหล่งชุมชน พื้นที่เกษตรกรรม
WT06	ลำน้ำกว้างประมาณ 70 เมตร ปริมาณน้ำพอประมาณ ไหลค่อนข้างเร็ว สี นํ้าตาลอ่อน ไม่พบพืชนํ้า	อากาศค่อนข้างร้อน ลมพัดอ่อนๆ ท้องฟ้าโปร่ง	เขตอุทยานแห่งชาติ

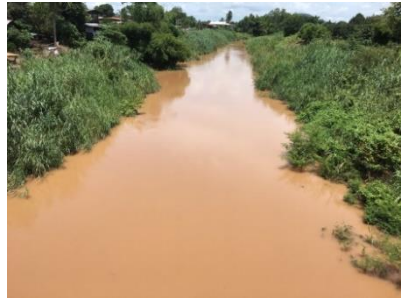
WT03	สะพานวังครุฑ บ้านวังครุฑ หมู่ที่12 ตำบลวังทอง อำเภอวังทอง จังหวัดพิษณุโลก	16.803846 100.431857

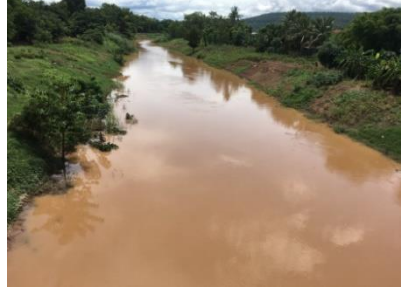
WT04	สะพานชัยนาม บ้านชัยนาม หมู่ที่3 ตำบลชัยนาม อำเภอวังทอง จังหวัดพิษณุโลก	16.835955 100.462959
